ارزیابی ژئومورفولوژیکی بخشی از مسیر راه تبریز- مرد در گردنه پیام در شمال غرب ایران

داود مختاری*

استادیار گروه پژوهش جغرافیا، دانشگاه تبریز، تبریز، ایران.

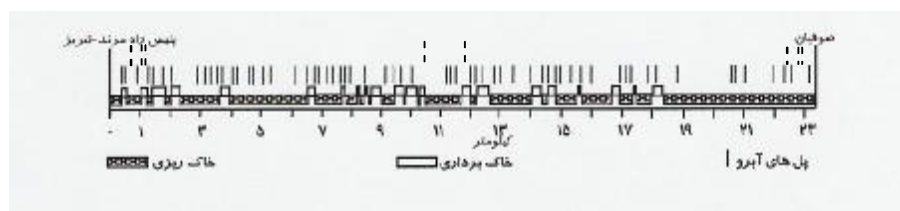
شکل 3 وضعیت عملیات خاکی در مسیر جاده و محل پلهای آبرو، خط‌چینها نشانگر محل آبراهه‌هایی هستند که بدون پل آبرو می‌باشند.

جاده مطالعه شده به طول 25 کیلومتر در حد فاصل دو شهر صوفیان و مرند واقع شده است و کار تعریض (چهار خطه کردن) آن با اعتباری بالغ بر 12 میلیارد ریال در حال انجام است. طبق گزارش پیشرفت عملیات اجرایی تعریض این جاده [19] میزان عملیات خاکی حدود 1255000 متر مکعب می‌باشد که از این مقدار 770000 متر مکعب مربوط به عملیات خاکبرداری است (شکل 3). این عملیات معمولاً شامل خاکبرداری از عوارض مسیر با زیرساخت رسوبات میوسن و پوششی از نهشته‌های کواترنری می‌باشد، عملی که خود به ناپایداری بیشتری در دامنه‌های مستعد لغزش و ریزش منجر شده است (شکل 4). براساس گزارش مذکور تعداد پلهای آبروی ایجاد شده در مسیر جاده 62 مورد می‌باشد که نشانگر تعداد زیاد آبراهه‌هایی است که در طول مسیر جاده را قطع می‌کنند (شکل 4). لازم به ذکر است که 18 مورد از این پلها بیش از 4 متر عرض دارند.

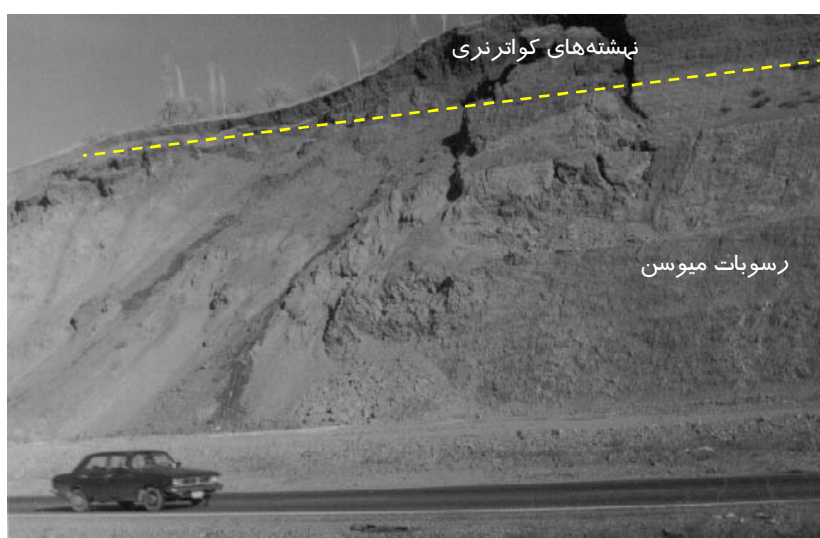
شکل 4 ناپایداریهای حاصل از ایجاد ترانشه برای احداث باند جدید راه صوفیان- مرند

در حال حاضر که باند دوم راه مطالعه شده در دست احداث است، حرکات توده‌ای بویژه در محل ترانشه‌ها، کار پیشرفت آن را با مشکل مواجه کرده است. حال سؤال اینجاست که عدم توجه به پدیده‌های ژئومورفولوژیکی تا کی ادامه خواهد داشت؟ در حال حاضر آب‌روهای باند قدیمی جاده به‌وسیله رسوب یا خار و خاشاک پر شده‌اند، فعالیتهای آبخیزداری برای جلوگیری از فرسایش و کاهش خطر سیلاب در حوضه‌های آبریز طول مسیر ناچیز است و دست‌کاری دامنه‌ها برای ساخت و ساز و مانورهای نظامی، از بین بردن پوشش گیاهی از طریق آتش‌زدن و چرای بیش از حد، ناپایداری دامنه‌ها را بیش از پیش دامن می‌زند. لذا توجه به شاخصهای ژئومورفولوژیکی منطقه می‌تواند راه را برای تحقق توسعه پایدار منطقه هموار سازد.
