کارایی مطالعات سنجش از دور در مدل‌سازی مخازن هیدروکربوری گستره جنوب باختری ایران: مطالعه موردی از سازند آسماری

سهراب شهریاری^۱، مهران عزیززاده^۲، سیاوش شایان^۳، ولی احمد سجادیان^۴

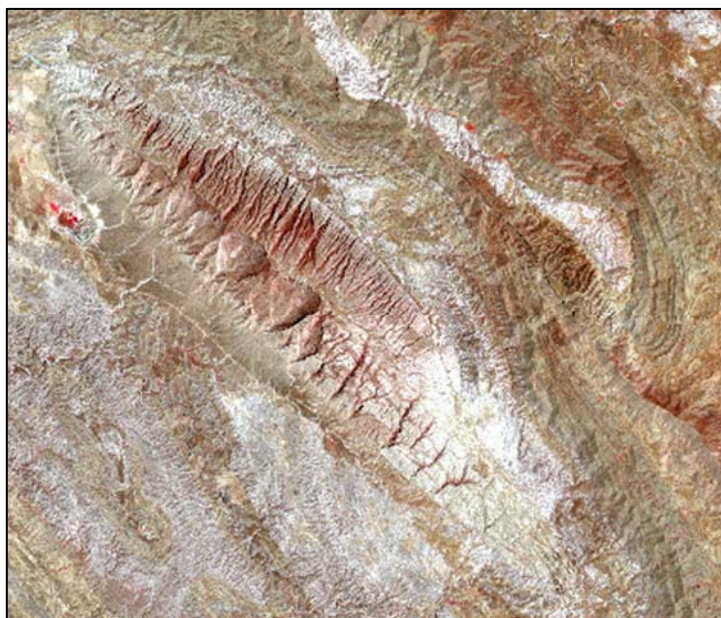
شکل ۵ ترکیب باند ۸ تصویر ETM، با سایر باندهای تصویر ETM در ناحیه تاقدیس کوه آسماری. این عملیات توسط نرم‌افزار ۶/۴ ER Mapper و با روش Brovey-Transform انجام شده است.

در این روش، داده‌های ماهواره‌ای که توان تفکیک طیفی بالایی^۵ دارند، با داده‌هایی که تنها یک باند طیفی داشته، اما از توان تفکیک مکانی بالایی^۶ برخوردارند، ترکیب می‌شوند. این تکنیک در بسیاری از مطالعات زمین‌شناسی، از جمله شناسایی آثار گسلش / شکستگی، کارامد است [۷، ۸]. در شکل ۴، مثالی از ترکیب اطلاعات طیفی ETM لندست (باندهای ۳۰ متر) با اطلاعات تصویر سیاه و سفید IRS-PAN - که واجد جزئیات مکانی بالایی است^۷ - در تاقدیس کوه آسماری ارائه شده است. در شکل ۵ نیز ترکیب باند ۸ تصویر ETM منطقه - که نسبت به سایر باندها، از توان تفکیک مکانی بهتری برخوردار است^۸ - با ۷ باند دیگر تصویر ETM منطقه - که از ویژگیهای طیفی مطلوبی برخوردارند - نشان داده شده است.
