تحلیل تغییرات مورفولوژیکی رودخانه ناشی از احداث سد طالقان بر پایه تفاضل سنجی زمانی داده‌های سنجش‌ازدوری

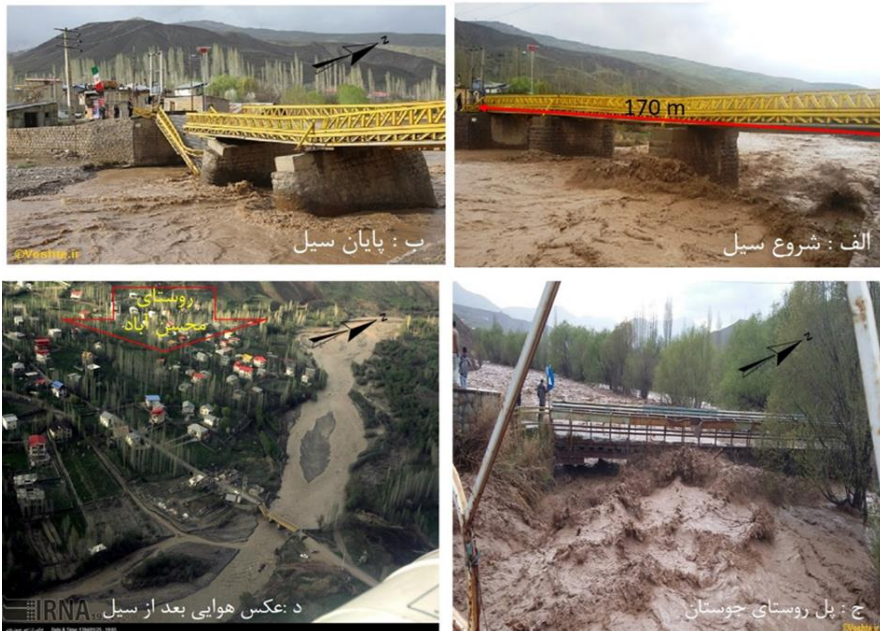
عکس ۳ تخریب پل‌های روستای (الف، ب، ج، پل وشته)، (ج، پل جوستان) در نتیجه تغییر سطح اساس شاهرود بعد از احداث سد در سیل فروردین ۱۳۹۴

روند گسترش عرضی و تحول پیچان‌رود در این قسمت نشان دهند تغییر رفتار شاهرود به سمت تحول‌یافتگی می‌باشد. پیامد این تغییرات، آشفته‌گی فضایی در حاشیه رودخانه تهدید مستحدثات، پل‌های دسترسی روستاها، جاده‌ها و دیگر تأسیسات حاشیه رود می‌باشد که اولین

آثار این تغییر رفتار تخریب چندین پل و قسمت‌های از جاده کناری شاهرود در سیل ۲۵ فروردین سال ۱۳۹۴ آشکار گردیده (عکس شماره ۳).
