# روند تغییرات الگوی مورفولوژیکی رودخانه خرم آباد با استفاده از GIS، RS و Auto Cad

مهران مقصودی<sup>۱\*</sup>، سیامک شرفی<sup>۲</sup>، یاسر مقامی<sup>۳</sup>

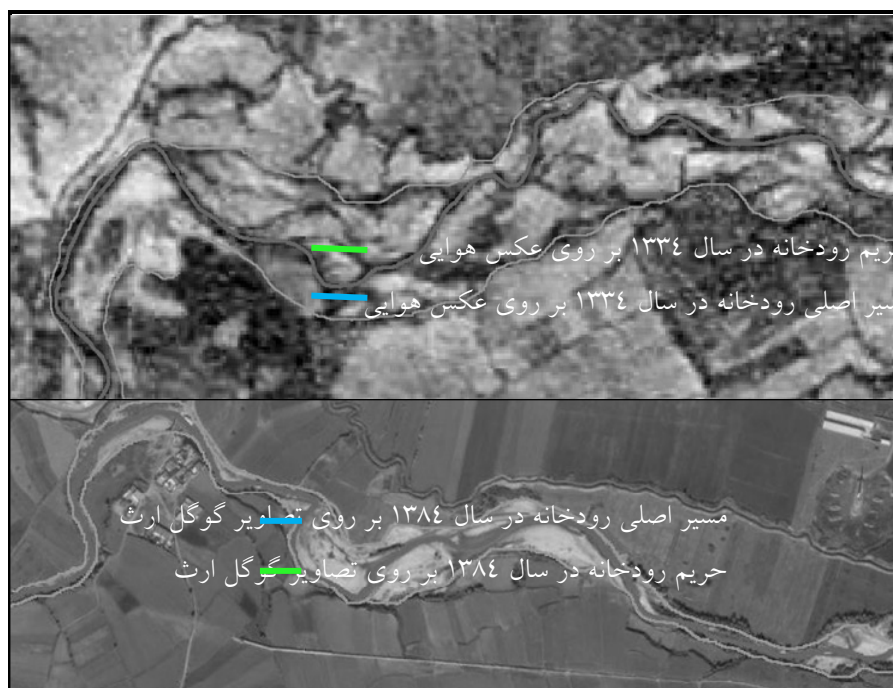
شکل ۹ تغییرات ایجادشده در بستر و کناره‌ها و محاط شدن دره رودخانه از سال ۱۳۳۴ تا ۱۳۸۴ بر اثر فعالیت‌های انسانی
