# ارزیابی ژئومورفولوژیکی بخشی از مسیر راه تبریز- مرد در گردنه پیام در شمال غرب ایران

## چکیده

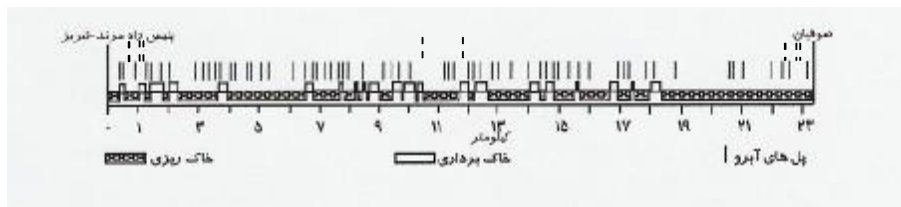
شکل 3 وضعیت عملیات خاکی در مسیر جاده و محل پلهای آبرو، خط‌چینها نشانگر محل آبراهه‌هایی هستند که بدون پل آبرو می‌باشند.

جاده مطالعه شده به طول 25 کیلومتر در حد فاصل دو شهر صوفیان و مرند واقع شده است و کار تعریض (چهار خطه کردن) آن با اعتباری بالغ بر 12 میلیارد ریال در حال انجام است. طبق گزارش پیشرفت عملیات اجرایی تعریض این جاده [19] میزان عملیات خاکی حدود 1255000 متر مکعب می‌باشد که از این مقدار 770000 متر مکعب مربوط به عملیات خاک‌برداری است (شکل 3). این عملیات معمولاً شامل خاک‌برداری از عوارض مسیر با زیرساخت رسوبات میوسن و پوششی از نهشته‌های کواترنری می‌باشد، عملی که خود به ناپایداری بیشتری در دامنه‌های مستعد لغزش و ریزش منجر شده است (شکل 4). براساس گزارش مذکور تعداد پلهای آبروی ایجاد شده در مسیر جاده 62 مورد می‌باشد که نشانگر تعداد زیاد آبراهه‌هایی است که در طول مسیر جاده را قطع می‌کنند (شکل 4). لازم به ذکر است که 18 مورد از این پلها بیش از 4 متر عرض دارند.

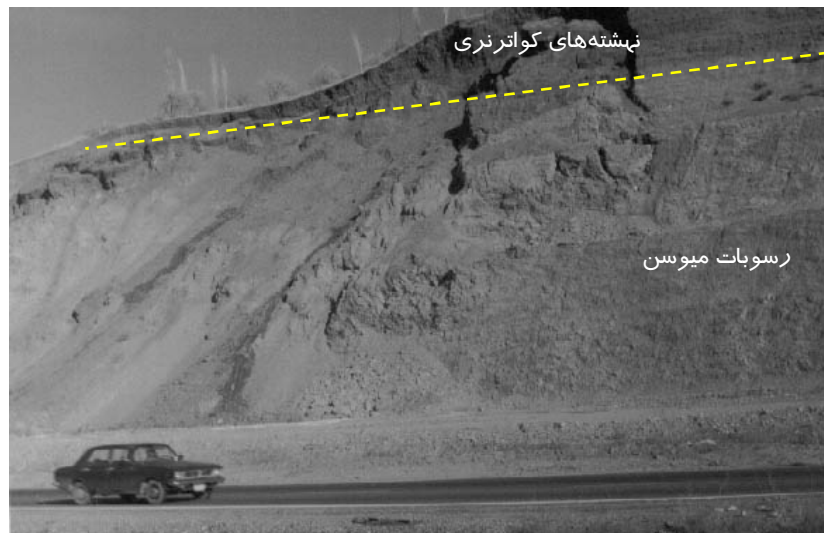
شکل 4 ناپایداریهای حاصل از ایجاد ترانشه برای احداث باند جدید راه صوفیان- مرند

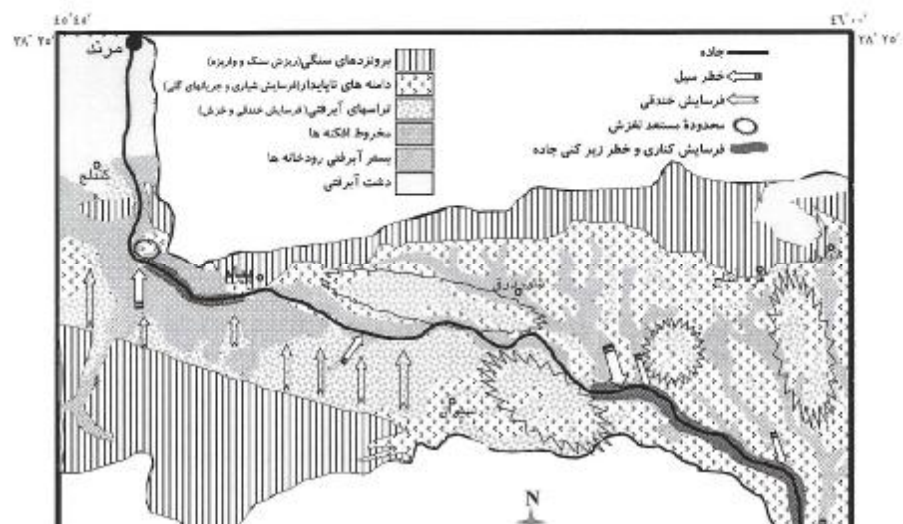
شکل 5 نقشه ژئومورفولوژیکی گردنه پیام و پراکندگی انواع خطرهای تهدیدکننده جاده و زمینهای مجاور آن

ضلع جنوبی گردنه، در بخش مرتفع آن و در پای کوههای میشو محل شکل‌گیری مخروط افکنه‌های نسبتاً بزرگی است که هر کدام از بخشهای مختلفی تشکیل شده‌اند (شکل 5). بخشهای فعال این مخروط افکنه‌ها در معرض سیلابها و روانه‌های خرده‌سنگی قرار دارند و در قسمت‌های قدیمی‌تر خطر فرسایش خندقی و فرسایش قهقرایی رودخانه‌های کوچک محلی، مهمترین خطر ژئومورفولوژیکی می باشند که تأسیسات ایجاد شده در این قسمت‌ها را تهدید می‌کنند.

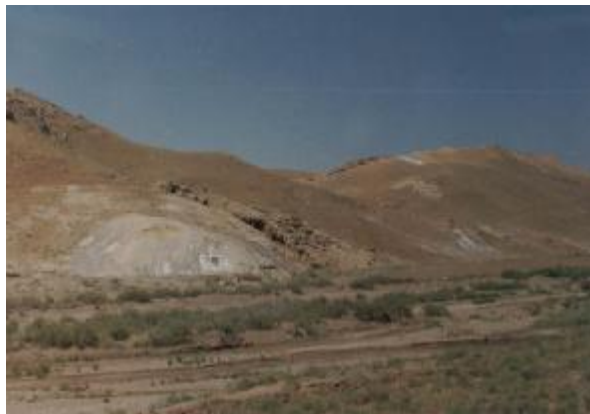
شکل 10 گنبد های نمکی درون تشکیلات میوسن منطقه

فرسایش وجود بارانهای شدید در منطقه بویژه در فصول گرم سال می باشد. از آنجایی که سطح این دامنه ها به دلیل قلیایی بودن و دارا بودن گنبد های نمکی دارای پوشش گیاهی فقیری می باشد، لذا اثر این بارشها بشدت مورفولوژی دامنه ها را تغییر می دهد (شکل 10).

وجود نمکهای گوناگون از قبیل کلورورها و سولفاتها موجب می شود در نتیجه تبلور آنها، پدیده دلمه بستن در تشکیلات رسی اتفاق بیفتد و در نتیجه ظرفیت سازندها در جذب آب زیادتر شده و مرز آتربرگ پایین آید [1، ص 248]. به همین جهت جابه جایی توده های مواد در نواحی رسی نمکدار از جمله تپه ماهورهای واقع در بین صوفیان و سیوان بیشتر به چشم می خورد.
