# ارزیابی ژئومورفولوژیکی بخشی از مسیر راه تبریز- مرند در گردنه پیام در شمال غرب ایران

داود مختاری\*

استادیار گروه پژوهش جغرافیا، دانشگاه تبریز، تبریز، ایران.

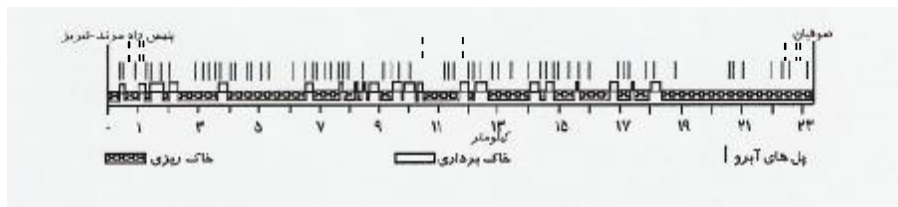
شکل 3 وضعیت عملیات خاکی در مسیر جاده و محل پلهای آبرو، خطچینها نشانگر محل آبراهه‌هایی هستند که بدون پل آبرو می‌باشند.

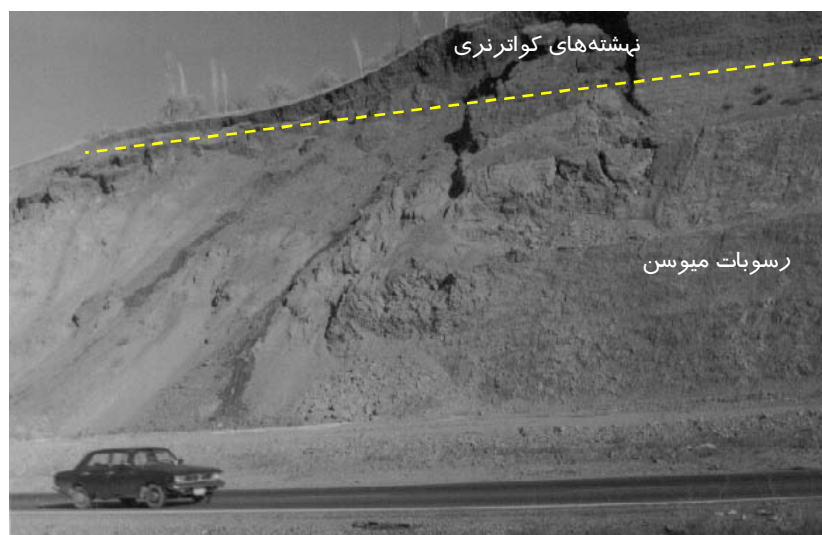
شکل 4 ناپایداریهای حاصل از ایجاد ترانشه برای احداث باند جدید راه صوفیان- مرند

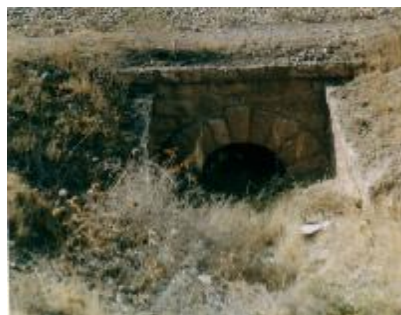
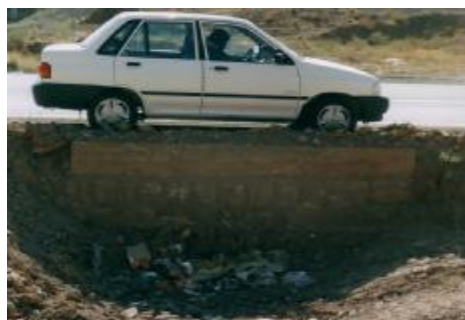
شکل 7 وضعیت پلهای آبرو مسیر 7 - الف) پل به ارتفاع 2 متر که فقط مجرای از آن باقی است؛  
7 - ب) در شکل فوق پل کاملاً پر شده است.

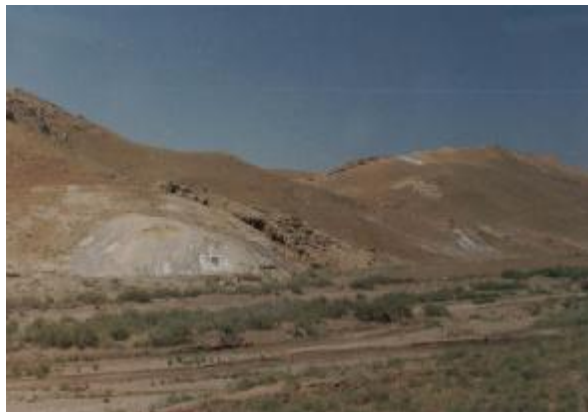
فرسایش وجود بارانهای شدید در منطقه بویژه در فصول گرم سال می باشد. از آنجایی که سطح این دامنه ها به دلیل قلیایی بودن و دارا بودن گنبد های نمکی دارای پوشش گیاهی فقیری می باشد، لذا اثر این بارشها بشدت مورفولوژی دامنه ها را تغییر می دهد (شکل 10).

شکل 10 گنبد های نمکی درون تشکیلات میوسن منطقه
