# تحلیل تغییرات مورفولوژیکی رودخانه ناشی از احداث سد طالقان بر پایه تفاضل سنجی زمانی داده‌های سنجش‌ازدوری

**کلمات کلیدی:** سدسازی، تغییرات مورفولوژیکی، سنجش از دور، تفاضل سنجی، طالقان.

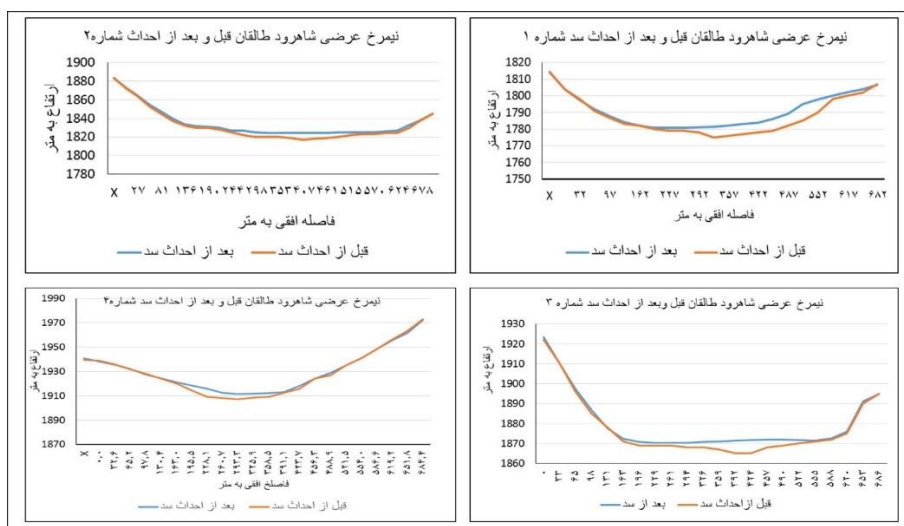
انباشت رسوب و ایجاد تقارن هندسی مناسب‌تر است. موقع مکانی نیم‌رخ‌های ترسیمی و تغییر در تقارن کف مؤید تشدید آن برای نقاط مجاور با مصعب و یا نقاط برخورداری از لیتولوژی سست و شیب اندک بستر است. نمودار شماره ۱ از شکل ۴ نیم‌رخ رودخانه در فاصله ۱٫۵ کیلومتری مصب را نشان می‌دهد که دارای بالاترین میزان تغییر در بستر را دارا می‌باشد. در این نقطه هرچند سازند سخت واقع در کناره چپ امکان برداشت و مالا انباشت را فراهم نیاورد لیکن کناره راست که به سبب سستی سازه به‌خوبی حفر شده بود مجدداً پر شده و به تقارن نسبی نزدیک شده است. این مهم معلول مجاورت آن با دریاچه سد و اثرپذیری حداکثری از تغییر اساس ایجاد شده است. همچنین نمودار شماره ۳ از همین شکل نیز باوجودی دوری از دریاچه سد دارای مقادیر حداکثری از انباشت رسوب و اصلاح بستر می‌باشد که عامل آن شیب اندک بستر و تعدیل و خنثی‌سازی توان اندک رودخانه در حفر بستر است.

نیم‌رخ‌های شماره ۲ و ۴ از این شکل میزان رسوب‌گذاری اندکی در بستر رود را معرفی می‌نمایند که برای نقطه شماره ۲ مداخله در بستر رودخانه از طریق احداث دیواره حفاظتی و تحدید بستر در تعدیل رسوب‌گذاری مؤثر بوده لیکن نقطه شماره ۴ به سبب وقوع در دورترین فاصله از سد کمتر اثرپذیری را داشته است.

شکل ۴ نیم‌رخ‌های عرضی بستر شاهرود قبل و بعد از احداث سد (۱- مصب رود، ۲- روستای ایستا، ۳- شرق روستای گوران، ۴- روستای نسا).

در مجموعه نمودارهای ترسیمی با نمایش تغییر در الگوی رسوب‌گذاری بستر، همسانی و تفاهم اندیشه احداث سد بر تغییر در سطح اساس رودخانه و ایجاد دگرگونی در مرفولوژی آن را برای سد طالقان را نیز معرفی نمودند. موضوعی که علاوه بر تغییر در فرم کلی رودخانه از V باز به شبهه U، تغییر در کارآمدی تأسیسات بخصوص ابنیه فنی، راه‌های عبوری از رودخانه را در پی داشته است.

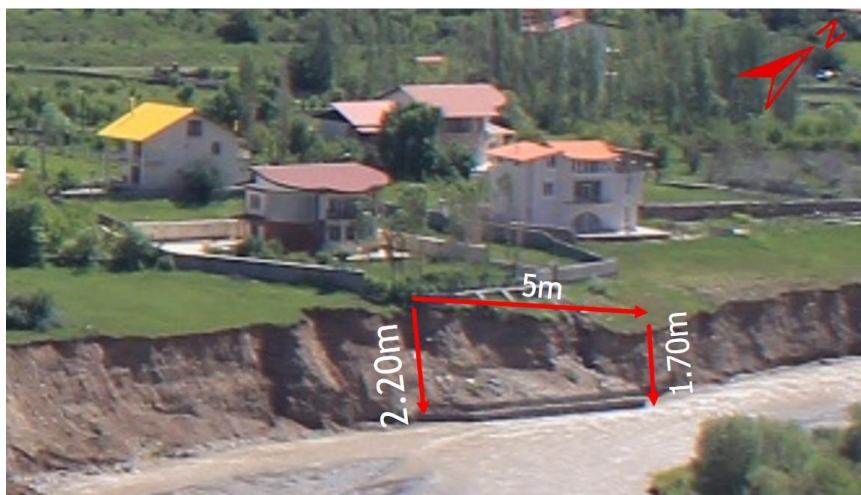
عکس ۱ دیوارکشی برای کنترل و مهار گسترش پیچان‌رود روستای جزن

از دیگری تغییرات مورفولوژیکی پی‌جویی شده در این تحقیق استخراج تغییرات فرم فضایی رودخانه است. الگوی برداری مستخرج از عکس‌های هوایی و تصاویر ماهواره‌ای چندزمانه امکان ترسیم و مقایسه فرم فضایی رودخانه را دو مقطع زمانی قبل و بعد احداث سد را فراهم آورد. یافته تحقیق در این زمینه مؤید تغییر و تحول در پیچان‌رودها به‌عنوان واضح‌ترین الگو و فرم فضایی رودخانه است. تعریض اندک در عرض بستر و توسعه الگوی پیچان‌رودی در زمره اصلی‌ترین تغییرات فرم فضایی رودخانه متأثر از احداث سد طالقان است. شکل شماره ۵ تغییرات زمانی این الگوی را در دو محدوده انتخابی در مجاورت روستای جزن و اوانگ را نشان می‌دهد. گسترش پیچان‌رودها در محدوده روستای جزن با مداخله انسانی ساکنین کنار شمالی (روستای ایستا) مواجه شده و با احداث موانع، جریان سطحی متمایل به جنوب شده و پیشروی آن منازل و مزارع روستای جزن را تهدید نموده که اخیراً اقدام به دیوار سازی برای کنترل پیشروی رودخانه و تعریض بستر در این قسمت صورت گرفته است (عکس شماره ۱).

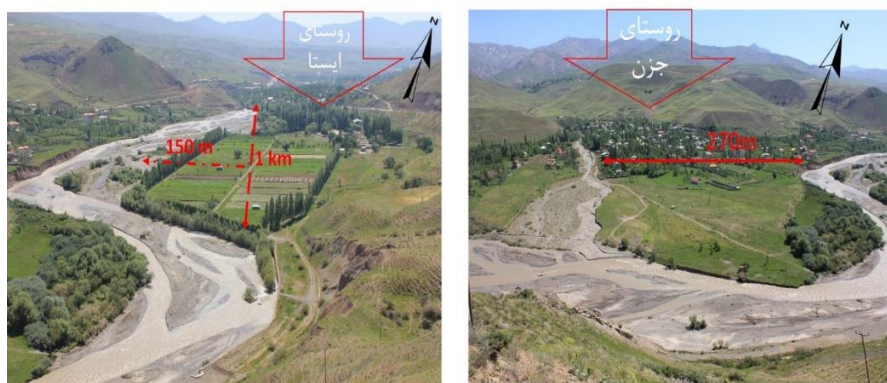
ب: تغییر مسیر رود در نتیجه دخالت عامل انسانی و گسترش پیچان رود در نتیجه احداث سد

الف: گسترش پیچان رود در نتیجه تغییر سطح اساس پس از احداث سد

عکس ۲ توسعه پیچان‌رود شاهرود در کنار روستای جزن و ایستا

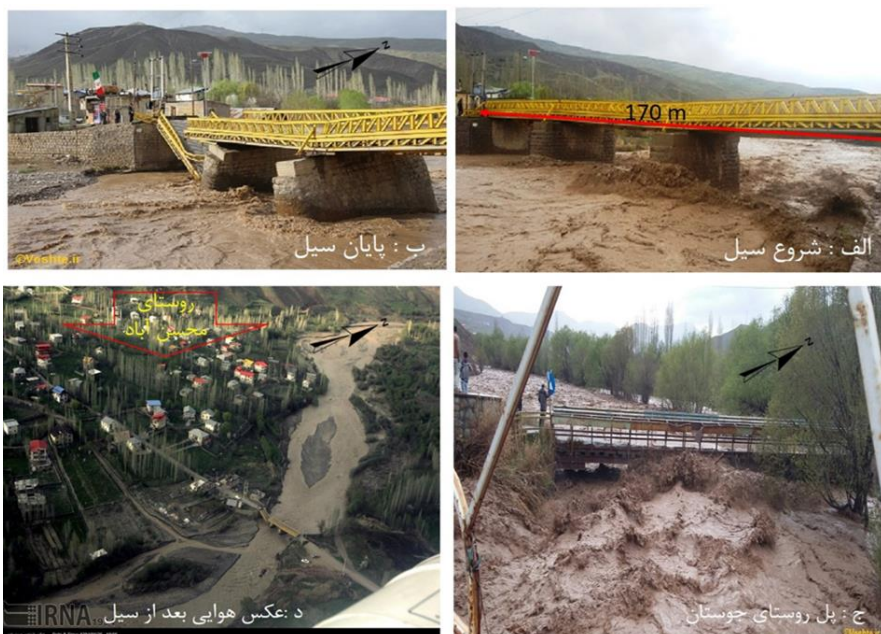
عکس ۳ تخریب پل‌های روستای (الف، ب، ج، پل وشته)، (ج، پل جوستان) در نتیجه تغییر سطح اساس شهرد بعد از احداث سد در سیل فروردین ۱۳۹۴

روند گسترش عرضی و تحول پیچان‌رود در این قسمت نشان دهند تغییر رفتار شاهرود به سمت تحول‌یافتگی می‌باشد. پیامد این تغییرات، آشفتگی فضایی در حاشیه رودخانه تهدید مستحدثات، پل‌های دسترسی روستاها، جاده‌ها و دیگر تأسیسات حاشیه رود می‌باشد که اولین

آثار این تغییر رفتار تخریب چندین پل و قسمت‌های از جاده کناری شاهرود در سیل ۲۵ فروردین سال ۱۳۹۴ آشکار گردیده (عکس شماره ۳).

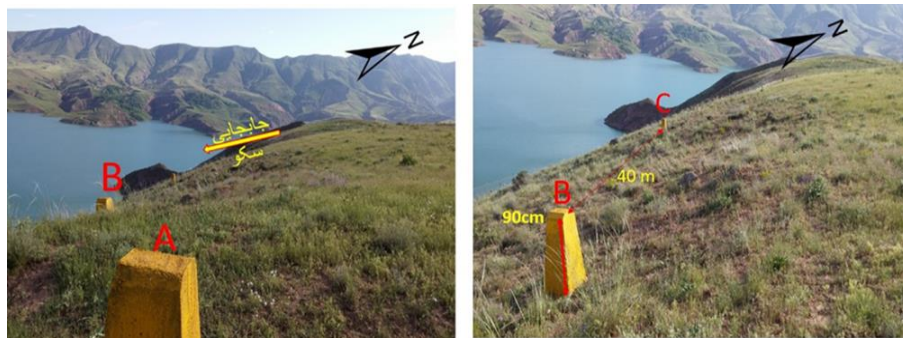
عکس ۴ جابجایی سکوه‌های پایش کنترل سطحی پیرامون سد (دامنه شمالی) از A تا C، ۱/۸۰ سانتی‌متر.

با اندازه‌گیری سکوه‌های پایشی کنترل سطحی که توسط سازمان آب برای پایش تغییرات سطحی در اطراف سد بکار گرفته استفاده گردید. اندازه‌گیری انجام شده روش ساخت دامننه مجاور سد فعال شده و سکوها به میزان حداکثر ۱,۸ متر کاهش ارتفاع دارند. (عکس ۴).
