# روند تغییرات الگوی مورفولوژیکی رودخانه خرم آباد

## با استفاده از GIS، RS و Auto Cad

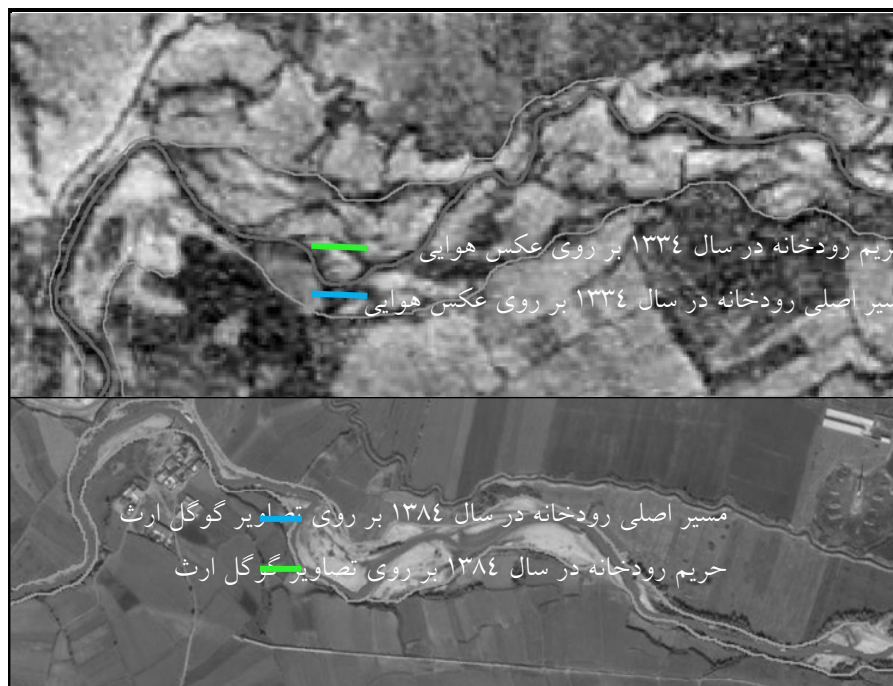
شکل ۹ تغییرات ایجاد شده در بستر و کناره ها و محاط شدن دره رودخانه از سال ۱۳۳۴ تا ۱۳۸۴ بر اثر فعالیت های انسانی

با توجه به آنچه گفته شد، تغییر کاربرد اراضی و به طور کلی دخل و تصرف در محیط رودخانه، مهم ترین عامل تغییر دهنده مورفولوژی بازه مورد مطالعه رودخانه خرم آباد است (شکل ۹). بنابراین، پیشنهاد می شود قبل از تغییر کاربری اراضی، مکان یابی منازل مسکونی در مجاورت رودخانه ها، احداث تأسیسات آبی و طرح هایی که برای کنترل سیلاب و فرسایش کناری انجام می گیرد، بررسی هایی از این قبیل انجام شود.
