## تحلیل تغییرات مورفولوژیکی رودخانه ناشی از احداث سد طالقان بر پایه تفاضل سنجی زمانی داده‌های سنجش‌ازدوری

محمد شریفی کیا<sup>۱\*</sup>، سیاوش شایان<sup>۲</sup>، سیدمروت افتخاری<sup>۲</sup>، امیر کرم<sup>۴</sup>

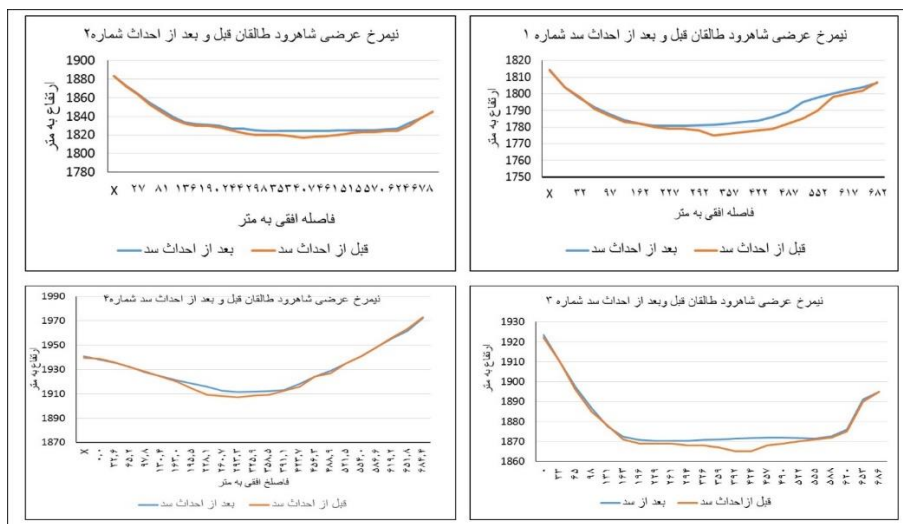
انباشت رسوب و ایجاد تقارن هندسی مناسب‌تر است. موقع مکانی نیم‌رخ‌های ترسیمی و تغییر در تقارن کف مؤید تشدید آن برای نقاط مجاور با مصعب و یا نقاط برخورداری از لیتولوژی سست و شیب اندک بستر است. نمودار شماره ۱ از شکل ۴ نیم‌رخ رودخانه در فاصله ۱,۵ کیلومتری مصب را نشان می‌دهد که دارای بالاترین میزان تغییر در بستر را دارا می‌باشد. در این نقطه هرچند سازند سخت واقع در کناره چپ امکان برداشت و مالا انباشت را فراهم نیاورد لیکن کناره راست که به سبب سستی سازه به‌خوبی حفر شده بود مجدداً پر شده و به تقارن نسبی نزدیک شده است. این مهم معلول مجاورت آن با دریاچه سد و اثرپذیری حداکثری از تغییر اساس ایجاد شده است. همچنین نمودار شماره ۳ از همین شکل نیز باوجودی دوری از دریاچه سد دارای مقادیر حداکثری از انباشت رسوب و اصلاح بستر می‌باشد که عامل آن شیب اندک بستر و تعدیل و خنثی‌سازی توان اندک رودخانه در حفر بستر است.

نیم‌رخ‌های شماره ۲ و ۴ از این شکل میزان رسوب‌گذاری اندکی در بستر رود را معرفی می‌نمایند که برای نقطه شماره ۲ مداخله در بستر رودخانه از طریق احداث دیواره حفاظتی و تحدید بستر در تعدیل رسوب‌گذاری مؤثر بوده لیکن نقطه شماره ۴ به سبب وقوع در دورترین فاصله از سد کمتر اثرپذیری را داشته است.

شکل ۴ نیم‌رخ‌های عرضی بستر شاهرود قبل و بعد از احداث سد (۱- مصب رود، ۲- روستای ایستا، ۳- شرق روستای گوران، ۴- روستای نسا).

در مجموعه نمودارهای ترسیمی با نمایش تغییر در الگوی رسوب‌گذاری بستر، همسانی و تفاهم اندیشه احداث سد بر تغییر در سطح اساس رودخانه و ایجاد دگرگونی در مورفولوژی آن را برای سد طالقان را نیز معرفی نمودند. موضوعی که علاوه بر تغییر در فرم کلی رودخانه از V باز به شبهه U، تغییر در کارآمدی تأسیسات بخصوص ابنیه فنی، راه‌های عبوری از رودخانه را در پی داشته است.

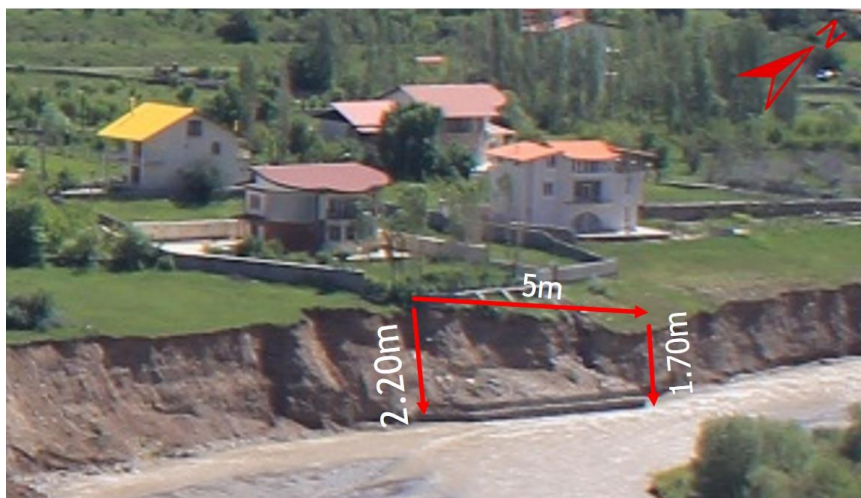
عکس ۱ دیوارکشی برای کنترل و مهار گسترش پیچان‌رود روستای جزن

از دیگری تغییرات مورفولوژیکی پی‌جویی شده در این تحقیق استخراج تغییرات فرم فضایی رودخانه است. الگوی برداری مستخرج از عکس‌های هوایی و تصاویر ماهواره‌ای چندزمانه امکان ترسیم و مقایسه فرم فضایی رودخانه را دو مقطع زمانی قبل و بعد احداث سد را فراهم آورد. یافته تحقیق در این زمینه مؤید تغییر و تحول در پیچان‌رودها به‌عنوان واضح‌ترین الگو و فرم فضایی رودخانه است. تعریض اندک در عرض بستر و توسعه الگوی پیچان‌رودی در زمره اصلی‌ترین تغییرات فرم فضایی رودخانه متأثر از احداث سد طالقان است. شکل شماره ۵ تغییرات زمانی این الگوی را در دو محدوده انتخابی در مجاورت روستای جزن و اوانگ را نشان می‌دهد. گسترش پیچان‌رودها در محدوده روستای جزن با مداخله انسانی ساکنین کنار شمالی (روستای ایستا) مواجه شده و با احداث موانع، جریان سطحی متمایل به جنوب شده و پیشروی آن منازل و مزارع روستای جزن را تهدید نموده که اخیراً اقدام به دیوار سازی برای کنترل پیشروی رودخانه و تعریض بستر در این قسمت صورت گرفته است (عکس شماره ۱).

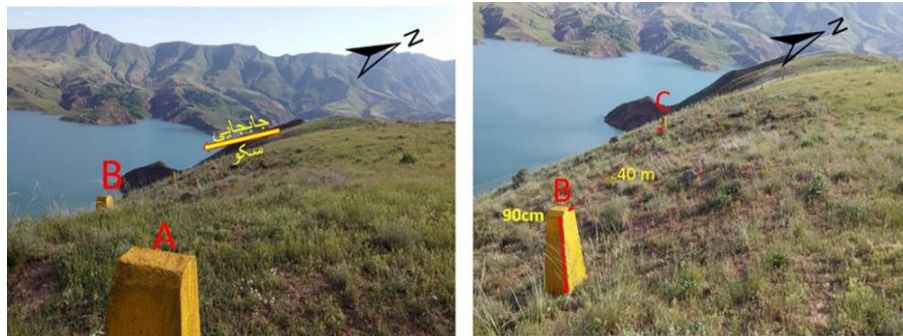
با اندازه‌گیری سکوه‌های پایشی کنترل سطحی که توسط سازمان آب برای پایش تغییرات سطحی در اطراف سد بکار گرفته استفاده گردید. اندازه‌گیری انجام شده روش ساخت دامننه مجاور سد فعال شده و سکوها به میزان حداکثر ۱,۸ متر کاهش ارتفاع دارند. (عکس ۴).

عکس ۴ جایابی سکوه‌های پایش کنترل سطحی پیرامون سد (دامنه شمالی) از A تا C، ۱/۸۰ سانتی‌متر.
