ارزیابی ژئومورفولوژیکی بخشی از مسیر راه تبریز- مرند در گردنه پیام در شمال غرب ایران

جاده تبریز-مرند، در بخشی از مسیر خود با عبور از گردنه استراتژیک پیام، جلگه صوفیان و تبریز را به دشت مرند ارتباط می‌دهد. در این مسیر، جاده از زمینهای عبور می‌کند که ارتفاع زیاد، گسترش نهشته‌های سطحی کواترن، دامنه‌های ناپایدار و فعالیت فرایندهای ژئومورفولوژیکی متعدد از ویژگیهای آن است. علاوه بر این، وقوع سیلابها و روانه‌های خرده‌سنگی، حرکات توده‌ای، وجود گسلهای فعال، فرسایش قهقرایی و عملکرد نادرست انسان در بهره‌برداری از امکانات منطقه، اجرای طرحهای عمرانی از قبیل راه‌سازی را با مشکلاتی مواجه ساخته است. شناسایی دقیق مسیر و ارزیابی ژئومورفولوژیکی آن، بررسی آثار ژئومورفیکی ایجاد خطوط ارتباطی و شناسایی مخاطرات طبیعی ناشی از عوامل ژئومورفولوژیکی، اهداف این تحقیق را شامل می‌شوند. این تحقیق اهمیت توجه به فرایندهای ژئومورفولوژیکی را در مهندسی راهسازی و همچنین برنامه‌ریزیهای آمایش سرزمین در مناطق مشابه، تبیین می‌کند و بر توانایی و نقش داده‌های ژئومورفولوژیکی در طراحی راههای ارتباطی تأکید دارد.

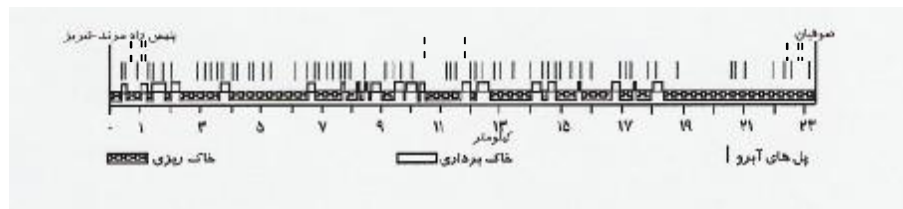
شکل 3 وضعیت عملیات خاکی در مسیر جاده و محل پلهای آبرو، خط‌چینها نشانگر محل آبراهه‌هایی هستند که بدون پل آبرو می‌باشند.

جاده مطالعه شده به طول 25 کیلومتر در حد فاصل دو شهر صوفیان و مرند واقع شده است و کار تعریض (چهار خطه کردن) آن با اعتباری بالغ بر 12 میلیارد ریال در حال انجام است. طبق گزارش پیشرفت عملیات اجرایی تعریض این جاده [19] میزان عملیات خاکی حدود 1255000 متر مکعب می‌باشد که از این مقدار 770000 متر مکعب مربوط به عملیات خاکبرداری است (شکل 3). این عملیات معمولاً شامل خاکبرداری از عوارض مسیر با زیرساخت رسوبات میوسن و پوششی از نهشته‌های کواترنری می‌باشد، عملی که خود به ناپایداری بیشتری در دامنه‌های مستعد لغزش و ریزش منجر شده است (شکل 4). براساس گزارش مذکور تعداد پلهای آبروی ایجاد شده در مسیر جاده 62 مورد می‌باشد که نشانگر تعداد زیاد آبراهه‌هایی است که در طول مسیر جاده را قطع می‌کنند (شکل 4). لازم به ذکر است که 18 مورد از این پلها بیش از 4 متر عرض دارند.

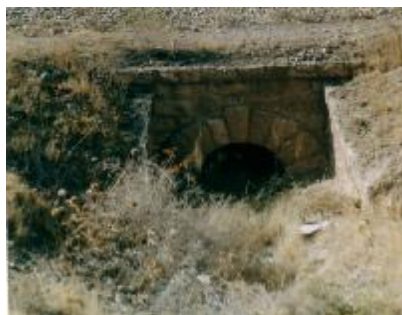
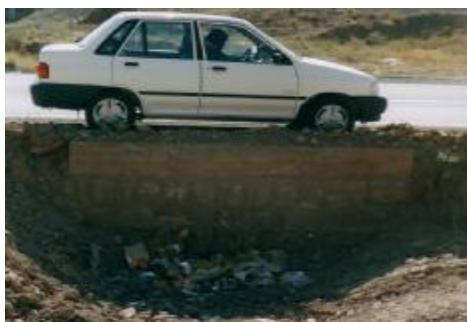
شکل 7 وضعیت پلهای آبرو مسیر 7 - الف) پل به ارتفاع 2 متر که فقط مجرای از آن باقی است؛
7 - ب) در شکل فوق پل کاملاً پر شده است.

- 1- زیرکنی جاده به دلیل قرار گرفتن آن در بستر طغیانی رودخانه
 - 2- وقوع روانه‌های خرده‌سنگی، بسته شدن آب رودها و نشن آب به روی جاده
 - 3- تمرکز آبهای سطح جاده و ایجاد خندقهای عمیق در شانه‌های جاده
- با این حال بخشهایی از مسیر، از آسیب‌پذیری بیشتری نسبت به سایر قسمتها برخوردار است (شکل 5). بدیهی است با توجه به تغییرات ژئومورفولوژیکی غیر قابل پیش‌بینی در مناطق خشک و نیمه‌خشک در دوره‌های زمانی- که به طور عمده ناشی از نامنظم بودن بارش است- تهیه نقشه‌های پهنه‌بندی مناطق مستعد سیل‌خیزی و وقوع روانه‌های خرده‌سنگی و تعیین شدت و

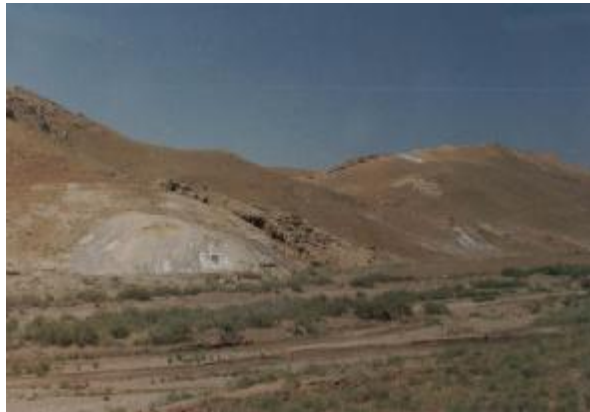
شکل 10 گنبدهای نمکی درون تشکیلات میوسن منطقه

فرسایش وجود بارانهای شدید در منطقه بویژه در فصول گرم سال می باشد. از آنجایی که سطح این دامنه ها به دلیل قلیایی بودن و دارا بودن گنبدهای نمکی دارای پوشش گیاهی فقیری می باشد، لذا اثر این بارشها بشدت مورفولوژی دامنه ها را تغییر می دهد (شکل 10).

وجود نمکهای گوناگون از قبیل کلورورها و سولفاتها موجب می شود در نتیجه تبلور آنها، پدیده دلمه بستن در تشکیلات رسی اتفاق بیفتد و در نتیجه ظرفیت سازندها در جذب آب زیادتر شده و مرز آتربرگ پایین آید [1، ص 248]. به همین جهت جابه جایی توده های مواد در نواحی رسی نمکدار از جمله تپه ماهورهای واقع در بین صوفیان و سیوان بیشتر به چشم می خورد.
