ارزیابی ژئومورفولوژیکی بخشی از مسیر راه تبریز- مرند در گردنه پیام در شمال غرب ایران

داود مختاری*

استادیار گروه پژوهش جغرافیا، دانشگاه تبریز، تبریز، ایران.

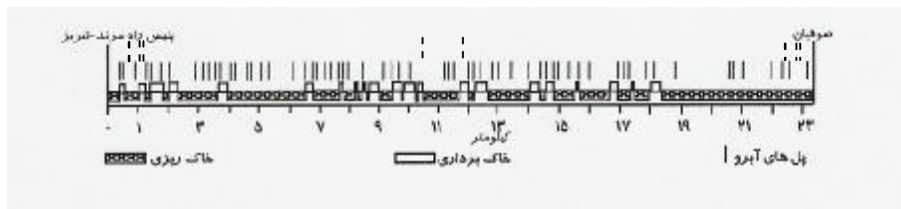
شکل 3 وضعیت عملیات خاکی در مسیر جاده و محل پلهای آبرو، خط‌چینها نشانگر محل آبراهه‌هایی هستند که بدون پل آبرو می‌باشند.

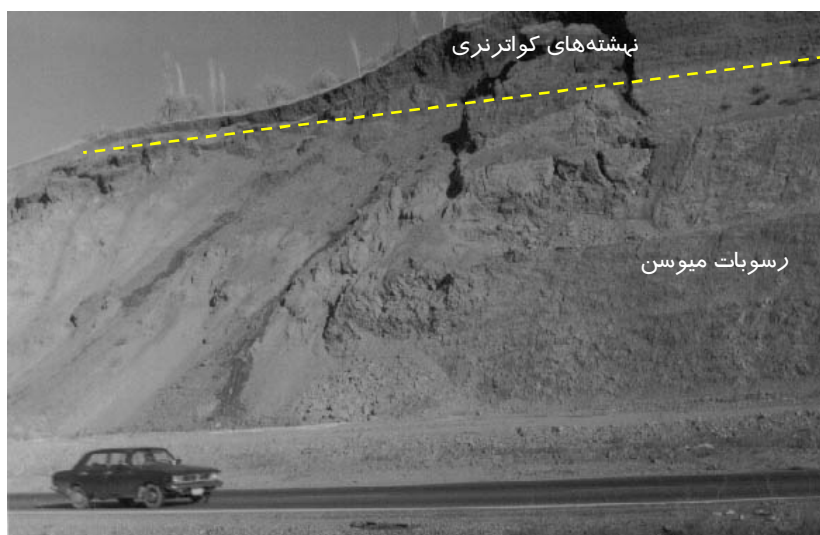
شکل 4 ناپایداریهای حاصل از ایجاد ترانشه برای احداث باند جدید راه صوفیان- مرند

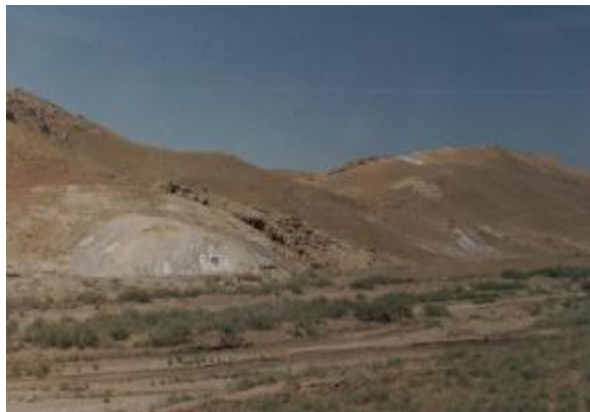
شکل 10 گنبد های نمکی درون تشکیلات میوسن منطقه

فرسایش وجود بارانهای شدید در منطقه بویژه در فصول گرم سال می باشد. از آنجایی که سطح این دامنه ها به دلیل قلیایی بودن و دارا بودن گنبد های نمکی دارای پوشش گیاهی فقیری می باشد، لذا اثر این بارشها بشدت مورفولوژی دامنه ها را تغییر می دهد (شکل 10).
