تحلیل تغییرات مورفولوژیکی رودخانه ناشی از احداث سد طالقان بر پایه تفاضل‌سنجی زمانی داده‌های سنجش‌ازدوری

محمد شریفی کیا^{۱*}، سیاوش شایان^۲، سیدمروت افتخاری^۲، امیر کرم^۴

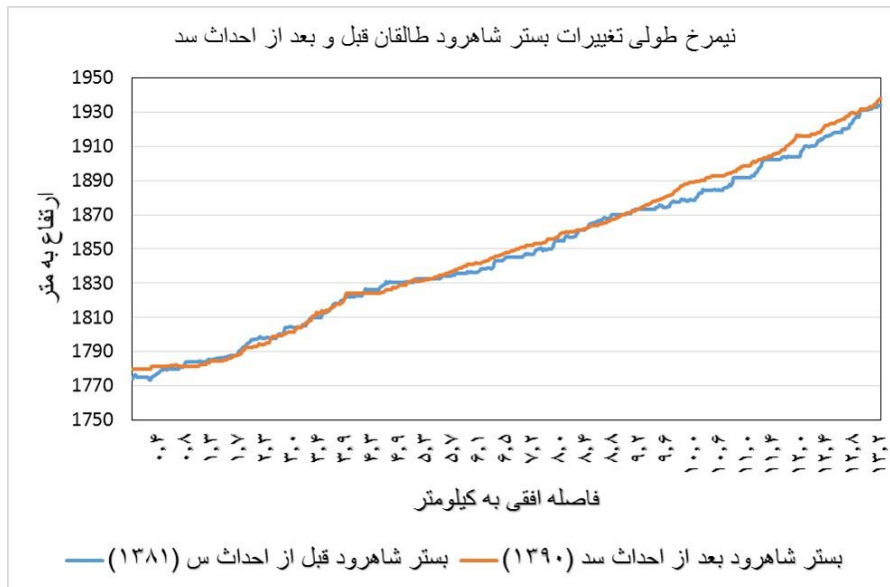
شکل ۳ نیم‌رخ طولی بستر شاهرود قبل و بعد از احداث سد

نمودار فوق تغییر محسوس در بستر رودخانه در بعد از احداث سد به نسبت زمان ماقبل آن را نشان می‌دهد. مستند به این نمودار بستر رودخانه در اغلب مناطق تغییر به صورت پرشدگی حاصل از انباشت رسوب داشته که نواحی کم شیب (دشت‌های نسبتاً هموار حاشیه رودخانه‌ای و یا بستر طغیانی) از روند رسوب‌گذاری افزونتری برخوردار بوده است. این روند در بخشی از سرآب رود (روستای گوران در مجاور با نقطه شماره ۳ روستای جویستان در شکل ۲) کارکرد حداکثری داشته است. مستند به این نمودار تغییر بستر ناشی از حفر آن به‌طور محدود در سه نقطه با سطح بسیار محدود مشاهده شده است (روستاهای گلینک، شهرک و اوانک در حد واسط نقاط ۱ و ۳). بررسی میدانی مؤید مداخله عوامل انسانی از جمله ایجاد ابنیه حفاظی و زیرساختی در حریم و بستر رودخانه است که با تحدید مجاری جریان کنش و حفر بستر را شکل داده است. تأکید اندیشمندان و محققین ژئومورفولوژی (محمودی، ۱۳۷۸: ۶۰، نوروزی و همکاران، ۱۳۹۰، کریمی و همکاران، ۱۳۹۱: ۳) بر واقعیت علمی اثرگذاری احداث سد در تغییر سطح اساس و به‌تبع آن تغییر در نیروی خالص رودخانه در بالادست که عمل فرسایش و یا انباشت رسوب را عهده‌دار است تأییدی بر یافته فوق بوده و اتکا بر آن را واجد بنیان علمی می‌داند.

مقایسه شکل نیم‌رخ‌های طولی (شکل ۳) در قبل و بعد احداث سد نشان می‌دهد نیم‌رخ طولی بعد از احداث سد وضعیت منظم‌تری گرفته و از انحنای قاعد آن کاسته شده است. این یافته مهم تأکیدی بر تغییر در الگوی فرسایشی رودخانه از حفر بستر (فرم نامتقارن کف) به

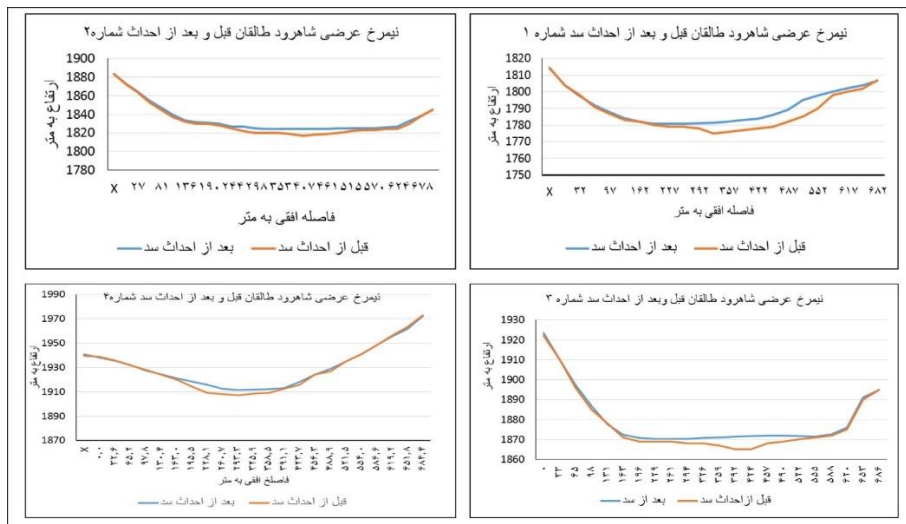
شکل ۴ نیم‌رخ‌های عرضی بستر شاهرود قبل و بعد از احداث سد (۱- مصب رود، ۲- روستای ایستا، ۳- شرق روستای گوران، ۴- روستای نسا).

انباشت رسوب و ایجاد تقارن هندسی مناسب‌تر است. موقع مکانی نیم‌رخ‌های ترسیمی و تغییر در تقارن کف مؤید تشدید آن برای نقاط مجاور با مصعب و یا نقاط برخوردار از لیتولوژی سست و شیب اندک بستر است. نمودار شماره ۱ از شکل ۴ نیم‌رخ رودخانه در فاصله ۱٫۵ کیلومتری مصب را نشان می‌دهد که دارای بالاترین میزان تغییر در بستر را دارا می‌باشد. در این نقطه هرچند سازند سخت واقع در کناره چپ امکان برداشت و مالا انباشت را فراهم نیامورد لیکن کناره راست که به سبب سستی سازه به‌خوبی حفر شده بود مجدداً پر شده و به تقارن نسبی نزدیک شده است. این مهم معلول مجاورت آن با دریاچه سد و اثرپذیری حداکثری از تغییر اساس ایجاد شده است. همچنین نمودار شماره ۳ از همین شکل نیز باوجودی دوری از دریاچه سد دارای مقادیر حداکثری از انباشت رسوب و اصلاح بستر می‌باشد که عامل آن شیب اندک بستر و تعدیل و خنثی‌سازی توان اندک رودخانه در حفر بستر است.

نیم‌رخ‌های شماره ۲ و ۴ از این شکل میزان رسوب‌گذاری اندکی در بستر رود را معرفی می‌نمایند که برای نقطه شماره ۲ مداخله در بستر رودخانه از طریق احداث دیواره حفاظتی و تحدید بستر در تعدیل رسوب‌گذاری مؤثر بوده لیکن نقطه شماره ۴ به سبب وقوع در دورترین فاصله از سد کمتر اثرپذیری را داشته است.

در مجموعه نمودارهای ترسیمی با نمایش تغییر در الگوی رسوب‌گذاری بستر، همسانی و تفاهم اندیشه احداث سد بر تغییر در سطح اساس رودخانه و ایجاد دگرگونی در مرفولوژی آن را برای سد طالقان را نیز معرفی نمودند. موضوعی که علاوه بر تغییر در فرم کلی رودخانه از V باز به شبهه U، تغییر در کارآمدی تأسیسات بخصوص ابنیه فنی، راه‌های عبوری از رودخانه را در پی داشته است.

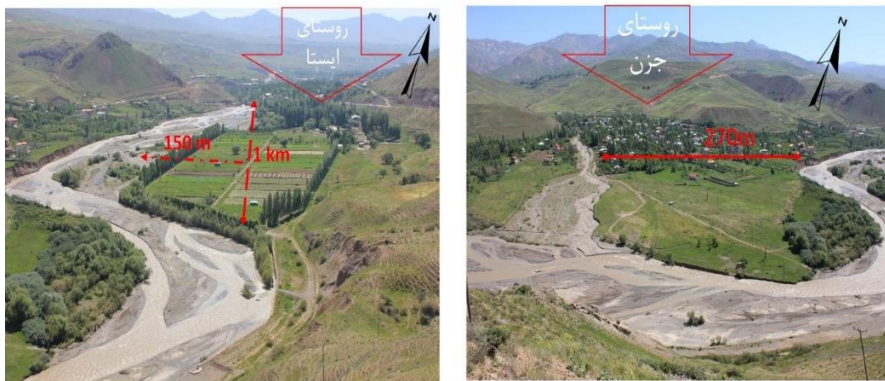
عکس ۲ توسعه پیچان‌رود شاهرود در کنار روستای جزن و ایستا

ب: تغییر مسیر رود در نتیجه دخالت عامل انسانی و گسترش پیچان رود در نتیجه احداث سد

الف: گسترش پیچان رود در نتیجه تغییر سطح اساس پس از احداث سد

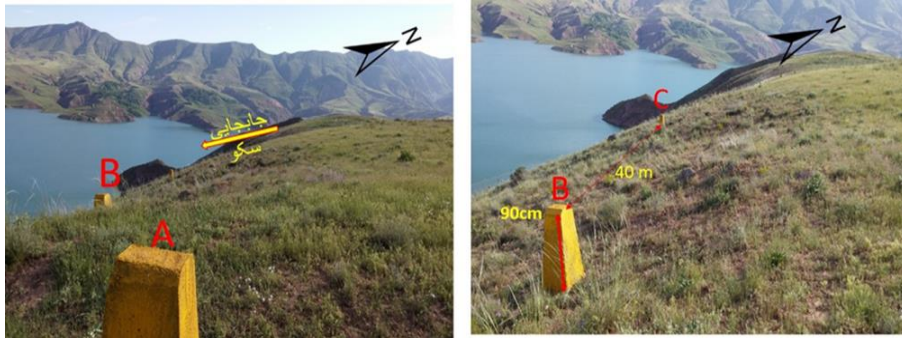
عکس ۴ جابجایی سکوه‌های پایش کنترل سطحی پیرامون سد (دامنه شمالی) از A تا C، ۱/۸۰ سانتی‌متر.

با اندازه‌گیری سکوه‌های پایشی کنترل سطحی که توسط سازمان آب برای پایش تغییرات سطحی در اطراف سد بکار گرفته استفاده گردید. اندازه‌گیری انجام شده روش ساخت دامنه مجاور سد فعال شده و سکوها به میزان حداکثر ۱,۸ متر کاهش ارتفاع دارند. (عکس ۴).
