تحلیل تغییرات مورفولوژیکی رودخانه ناشی از احداث سد طالقان بر پایه تفاضل‌سنجی زمانی داده‌های سنجش‌ازدوری

کلمات کلیدی: سدسازی، تغییرات مورفولوژیکی، سنجش از دور، تفاضل‌سنجی، طالقان.

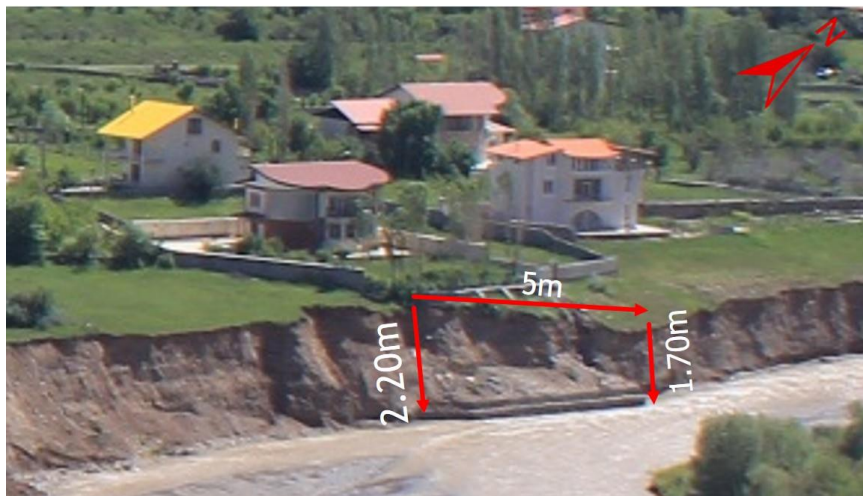
عکس ۱ دیوارکشی برای کنترل و مهار گسترش پیچان‌رود روستای جزن

از دیگری تغییرات مورفولوژیکی پی‌جویی شده در این تحقیق استخراج تغییرات فرم فضایی رودخانه است. الگوی برداری مستخرج از عکس‌های هوایی و تصاویر ماهواره‌ای چندزمانه امکان ترسیم و مقایسه فرم فضایی رودخانه را دو مقطع زمانی قبل و بعد احداث سد را فراهم آورد. یافته تحقیق در این زمینه مؤید تغییر و تحول در پیچان‌رودها به‌عنوان واضح‌ترین الگو و فرم فضایی رودخانه است. تعریض اندک در عرض بستر و توسعه الگوی پیچان‌رودی در زمره اصلی‌ترین تغییرات فرم فضایی رودخانه متأثر از احداث سد طالقان است. شکل شماره ۵ تغییرات زمانی این الگوی را در دو محدوده انتخابی در مجاورت روستای جزن و اوانگ را نشان می‌دهد. گسترش پیچان‌رودها در محدوده روستای جزن با مداخله انسانی ساکنین کنار شمالی (روستای ایستا) مواجه شده و با احداث موانع، جریان سطحی متمایل به جنوب شده و پیشروی آن منازل و مزارع روستای جزن را تهدید نموده که اخیراً اقدام به دیوار سازی برای کنترل پیشروی رودخانه و تعریض بستر در این قسمت صورت گرفته است (عکس شماره ۱).

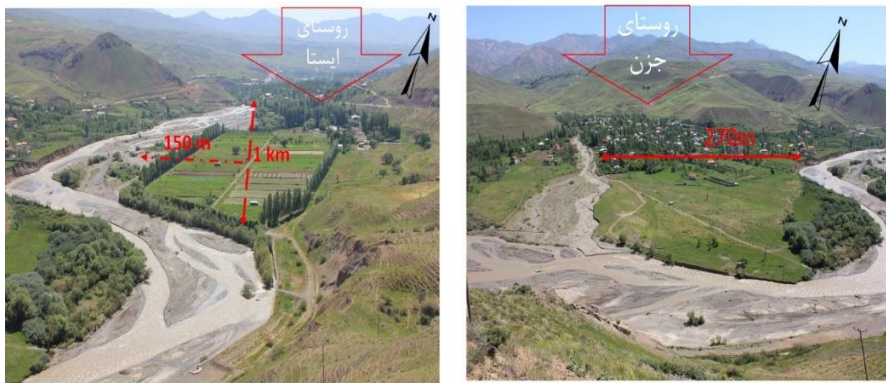
ب: تغییر مسیر رود در نتیجه دخالت عامل انسانی و گسترش پیچان رود در نتیجه احداث سد

الف: گسترش پیچان رود در نتیجه تغییر سطح اساس پس از احداث سد

عکس ۲ توسعه پیچان‌رود شاهرود در کنار روستای جزن و ایستا

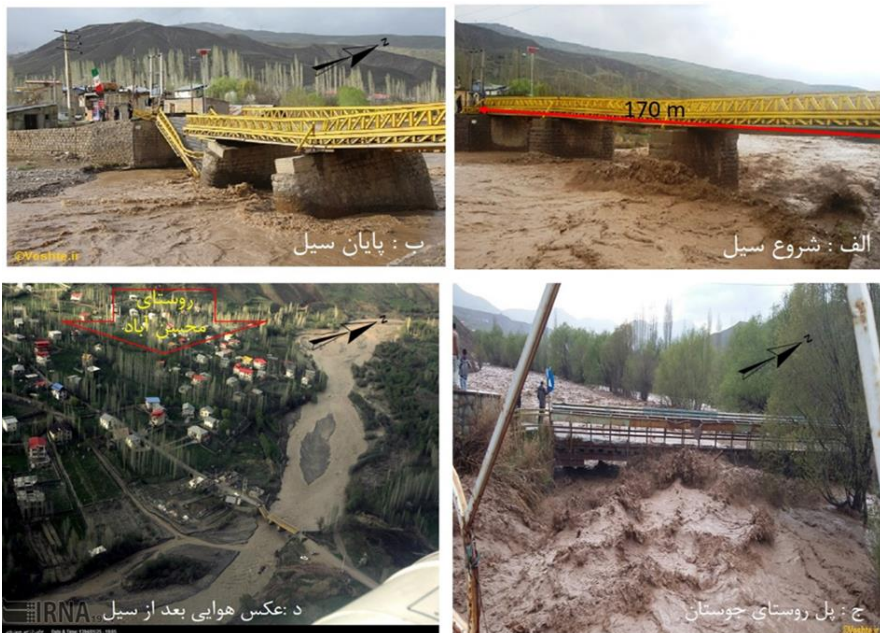
عکس ۳ تخریب پل‌های روستای (الف، ب، ج، پل وشته)، (ج، پل جوستان) در نتیجه تغییر سطح اساس شاه‌رود بعد از احداث سد در سیل فروردین ۱۳۹۴

آثار این تغییر رفتار تخریب چندین پل و قسمت‌های از جاده کناری شاهرود در سیل ۲۵ فروردین سال ۱۳۹۴ آشکار گردیده (عکس شماره ۳).
