روند تغییرات الگوی مورفولوژیکی رودخانه خرم آباد با استفاده از GIS، RS و Auto Cad

مهران مقصودی^{۱*}، سیامک شرفی^۲، یاسر مقامی^۳

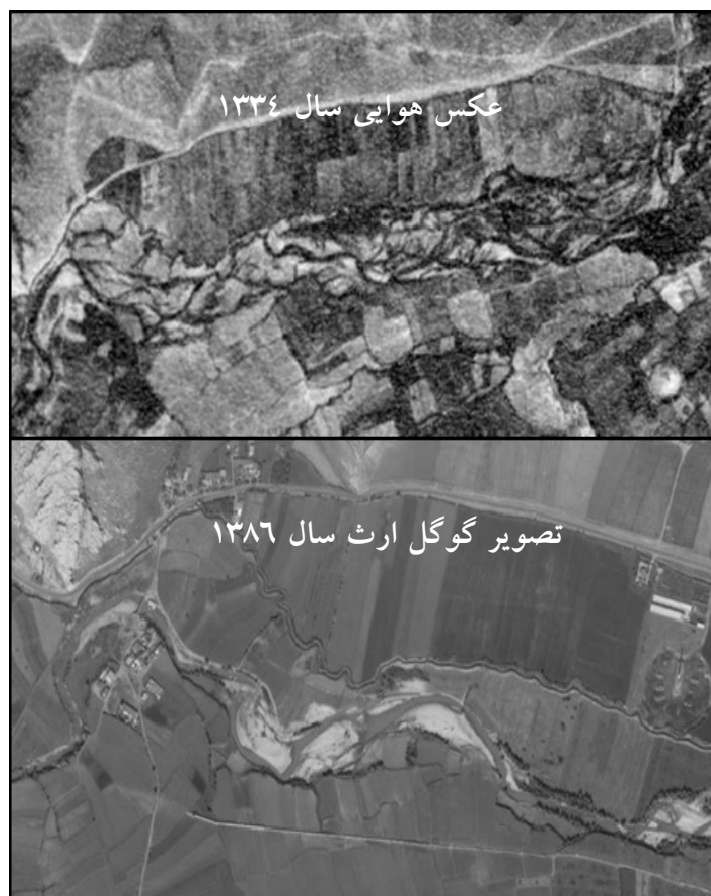
شکل ۴ تغییر الگوی رودخانه از حالت شریانی در سال ۱۳۳۴ به حالت پیچانرودی در سال ۱۳۸۶

تغییرات ایجادشده در مسیر رودخانه با الگوی پیچش‌ها و دایره‌های مماس بر آن‌ها، پس از رقومی کردن مسیر رودخانه از روی تصاویر ماهواره‌ای و عکس‌های هوایی برای هر دوره در محیط نرم‌افزاری Arc GIS به دست آمده و در شکل شماره سه نشان داده شده است. همچنین پارامترهای هندسی مورد استفاده برای بررسی تغییرات (شامل شعاع، طول موج، زاویه مرکزی، طول دره و ضریب خمیدگی) پس از محاسبه در محیط نرم‌افزاری اتوکد، تجزیه و تحلیل شده و نتایج آن‌ها در جدول‌های یک تا سه در سه دوره زمانی آمده است. بر اساس داده‌های این سه جدول، میانگین شعاع قوس‌ها از سال ۱۳۳۴-۱۳۸۴ روند افزایشی داشته است. علت این افزایش را می‌توان تغییر الگوی رودخانه از حالت شریانی به سمت پیچانرودی دانست. این تغییر الگو در عکس‌ها و تصاویر آشکارا دیده می‌شود (شکل ۴).

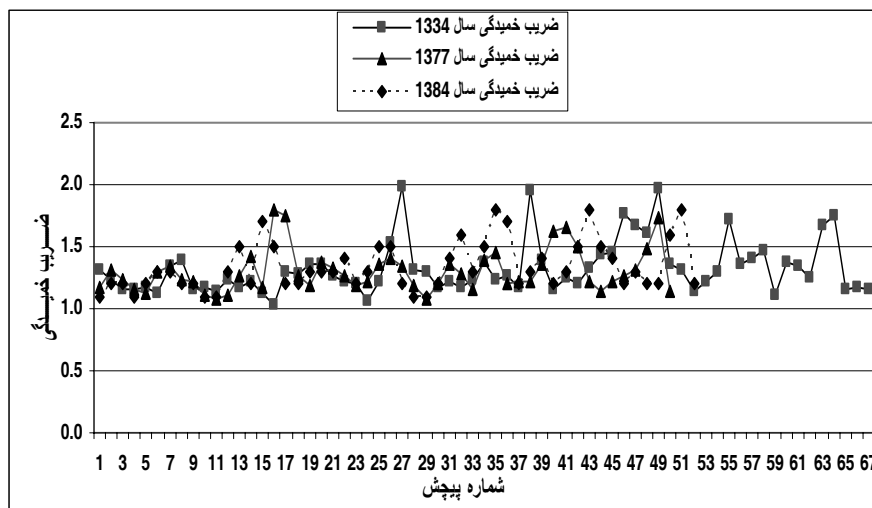
شکل ۵ مقادیر ضریب خمیدگی قوس های رودخانه خرم آباد در هر سه دوره زمانی

میانگین ضریب خمیدگی در سه دوره مورد پژوهش نشان می‌دهد رودخانه حالت پیچانرودی داشته است. تغییرات ضریب خمیدگی در این سه دوره در یک دامنه محدود مشاهده می‌شود و وجود قوس‌های تقریباً مشابه در طول رودخانه را نشان می‌دهد. دامنه تغییرات ضریب خمیدگی از سال ۱۳۳۴-۱۳۷۷ روند کاهشی و از سال ۱۳۷۷-۱۳۸۴ روند ثابتی داشته است که در شکل شماره پنج نشان داده شده است. بررسی زاویه مرکزی نیز نشان می‌دهد این پارامتر از سال ۱۳۳۴-۱۳۷۷ روند افزایشی داشته و در سال ۱۳۸۴ میزان زاویه

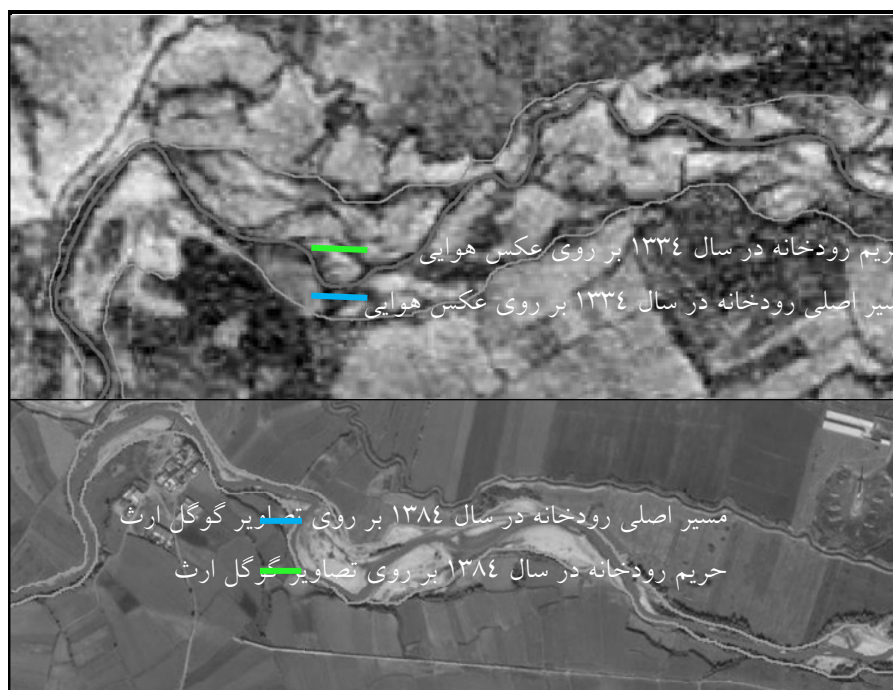
شکل ۹ تغییرات ایجادشده در بستر و کناره‌ها و محاط شدن دره رودخانه از سال ۱۳۳۴ تا ۱۳۸۴ بر اثر فعالیت‌های انسانی
