# پایش تغییرهای تراز آبی در دریاچه هامون، مبتنی بر تحلیل سری زمانی تصاویر سنجش از دوری

محمد شریفی کیا\*

استادیار گروه سنجش از دور و GIS، دانشگاه تربیت مدرس، تهران، ایران

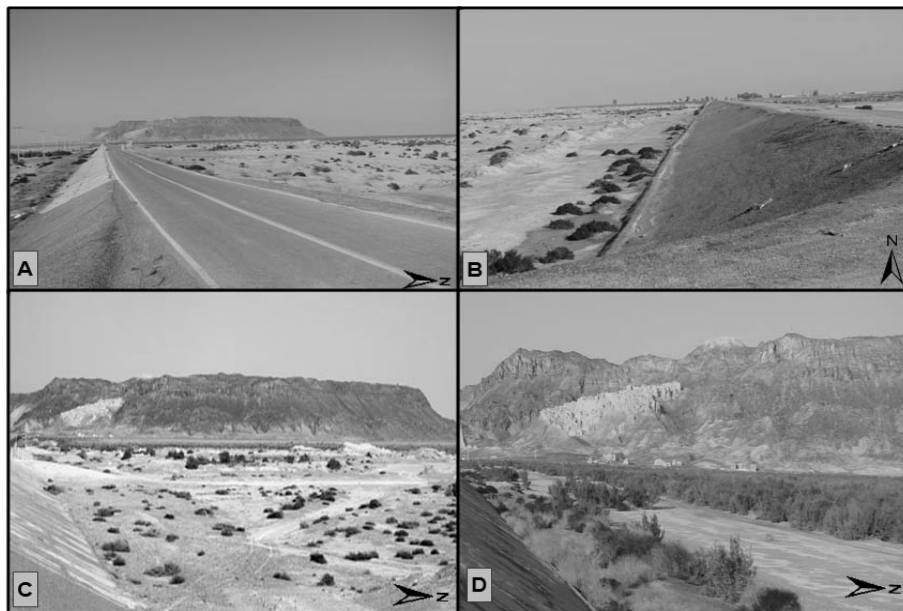
شکل ۷ A جاده زابل به کوه خواجه، B دیوار ساحلی در مجاورت شهرک علی اکبر، C بستر هیرمند ۱۳۸۰، D بستر هامون ۱۳۸۸

الف) جهت و ارتفاع جاده زایل به کوه خواجه و زایل به نهندان: این دو جاده با ارتفاع متوسط ۳۰۵ متر از بستر و با آزمون ۱۵ تا ۲۵ درجه در داخل دریاچه احداث شده است. امتداد نسبتاً عمود با جهت حرکت طوفان‌ها و ارتفاع مناسب این دو جاده، امکان انباشت ذره‌های ماسه را در این بخش از دریاچه فراهم آورده است (شکل ۵). افزایش ارتفاع بستر هامون به‌دلیل انباشت شن و ماسه در امتداد شمالی این دو جاده، سبب ایجاد موانع و در نتیجه، آب‌گیر نشدن دیگر بخش‌های هامون در جنوب شده است. از آنجا که بخش‌های جنوبی هامون هیرمند از طریق آب وارد شده از دو شاخه ایرانی هیرمند (سیستان و نیاتک) و همچنین آب هامون پوزک احیا می‌گردد، موانع یادشده در آب‌گیر نشدن و احیاء این قسمت از هامون، نقشی تعیین‌کننده و محوری دارند. با احداث جاده عمود بر محور طولی دریاچه، ارتباط بخش‌های جنوبی و شمالی عملاً به چند دهه پل تعبیه‌شده محدود شده، و انباشت رسوب‌ها در مدخل‌های این بناها مانع از انتقال آب به نواحی جنوبی شده است. تصویر ماهواره‌ای با دقت مکانی متوسط نیز به‌خوبی گویای تأثیر این موانع در انباشت رسوب‌ها و جلوگیری از عبور آب در امتداد محور این دو جاده است (شکل ۵). بدیهی است که واقع‌شدن چنین پدیده‌ای قبل از ساخت این دو جاده، به‌دلیل استفاده از دسترسی‌های سنتی امکان‌پذیر نبود. در شیوه سنتی، دسترسی به کوه خواجه از طریق توتن (نوعی قایق محلی) امکان‌پذیر بود و چنین تأثیر نامطلوبی نداشت. مقایسه تصاویر پانورامیک گرفته‌شده در دو دهه گذشته، رویش انبوهی از درختان در بستر دریاچه و نگاه‌داشت ماسه در پشت این دو جاده را تأیید می‌کند (شکل ۵-C & D).

ب) جهت و ارتفاع جاده زابل به زاهدان: این جاده با آزمون ۴۸ درجه و حداقل ارتفاع پنج متر از کف دریاچه و بارریزی‌های غیراصولی حاصل از ایجاد آن در حاشیه دریاچه، می‌تواند مانعی مرتفع و عمود بر جریان حرکت طوفان‌های گرد و خاک در جنوب هامون هیرمند محسوب گردد؛ هرچند به علت قرارگرفتن این جاده در منتهی‌الیه جنوبی هامون تأثیر آن به تنها بخش کوچکی از محدوده جنوبی هامون هیرمند منحصر است (شکل ۷).

ج) جهت و ارتفاع دیوار ساحلی/احداثی: برای کنترل سیلاب‌ها و جلوگیری از هجوم سیل و خیزاب هامون در زمان پرآبی به مزارع، دیوار ساحلی با ارتفاع متوسط چهار متر در امتداد ساحل شرقی هامون هیرمند احداث شده است. این دیوار با توجه به آزمون متفاوت آن، در بیشتر قسمت‌های جنوبی، عمود بر جریان حرکت طوفان‌ها قرار دارد و عامل انباشت ذره‌ها در این قسمت است (شکل ۶- خطوط قرمز و ۷ B).
